ドライフォガーによる車内金属腐食の検証及び ルミテスターによる効果の検証について

ドライフォガーによる車内金属腐食の検証

検証車両：トヨタ アクア H24年式 ※実地期間中も日常使用

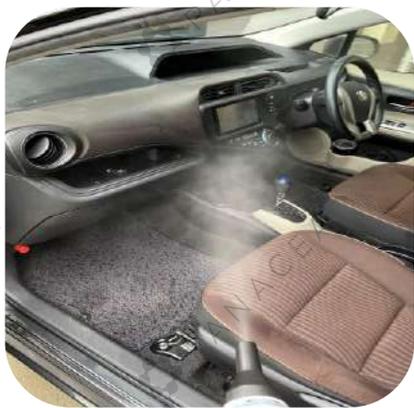
助手席ドア

検証箇所は下記の場所とする。

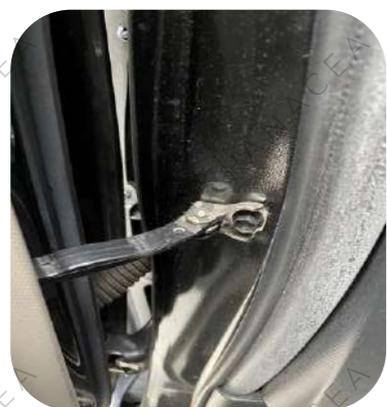
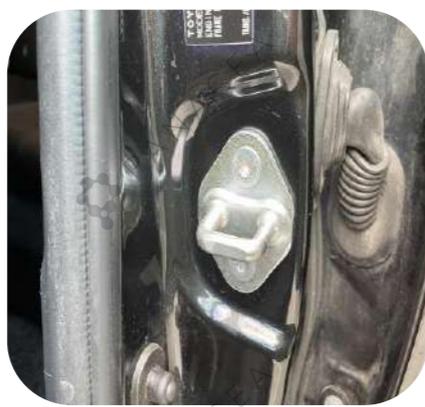
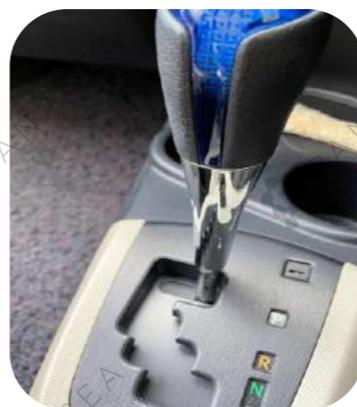
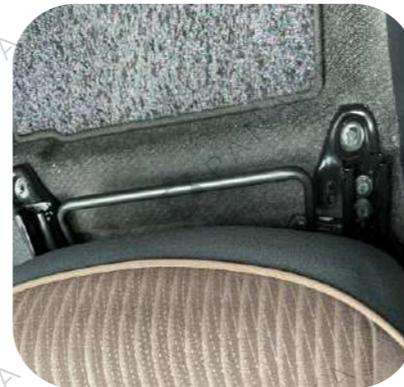
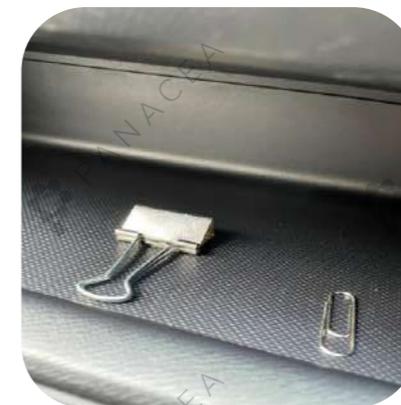
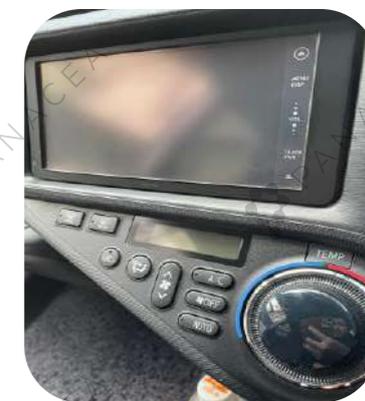
2021年11月15日（月）天気 晴れ 湿度 65% 機械類異常なし

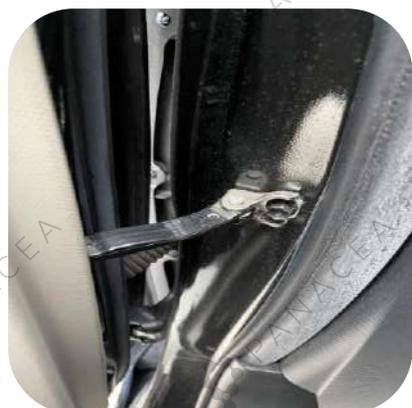
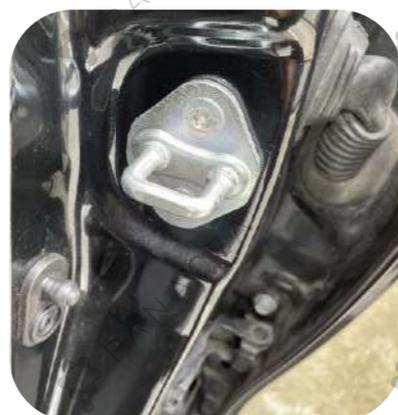
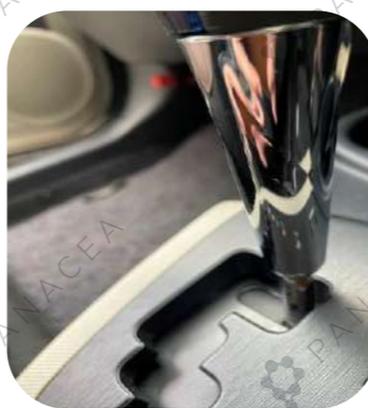
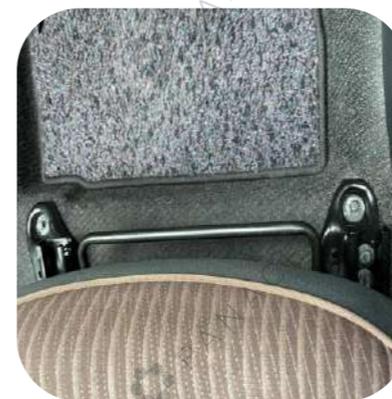
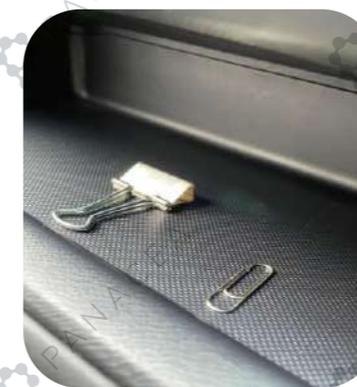
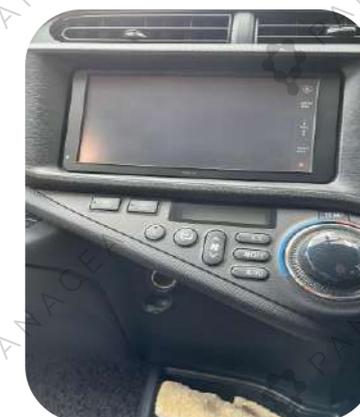
2021年11月29日（月）天気 雨 湿度 90% 機械類異常なし 金属部分変化なし

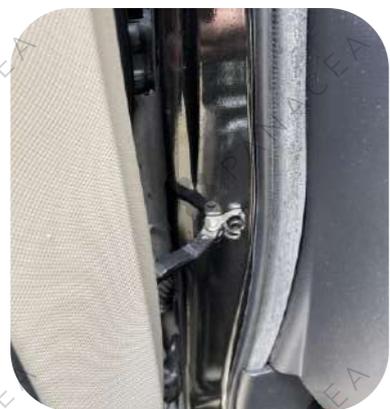
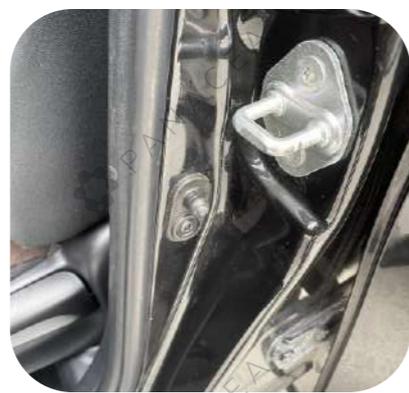
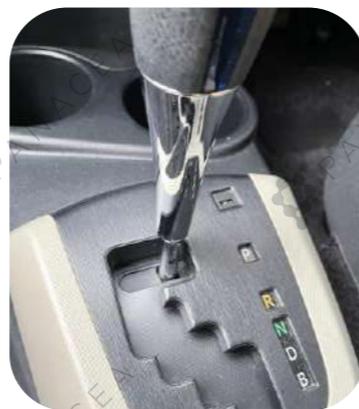
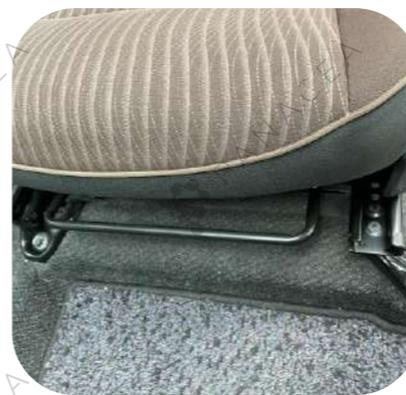
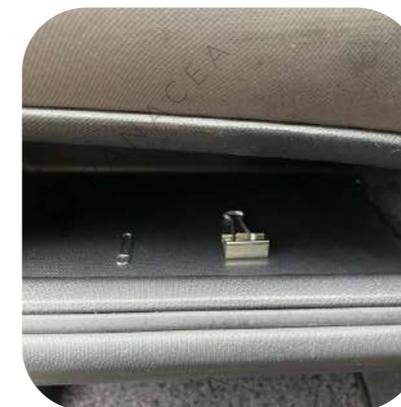
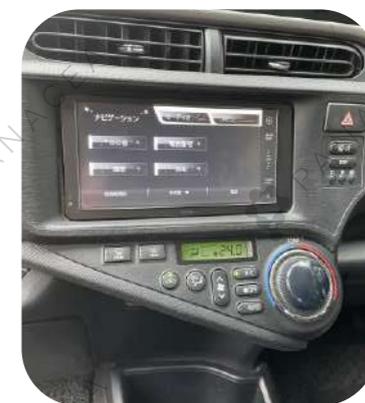
2021年12月13日（月）天気 曇り 湿度 75% 機械類異常なし 金属部分変化なし

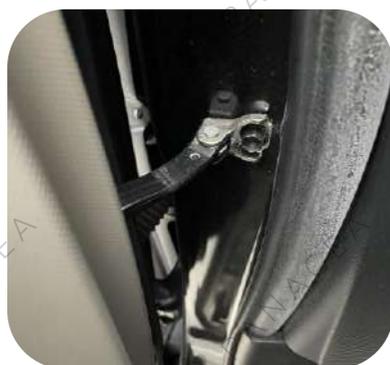
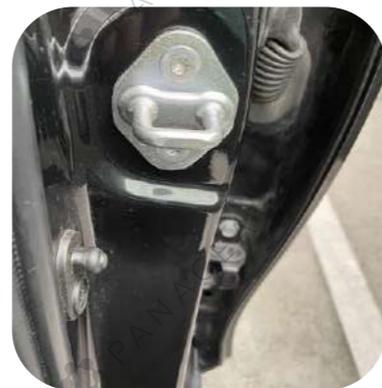
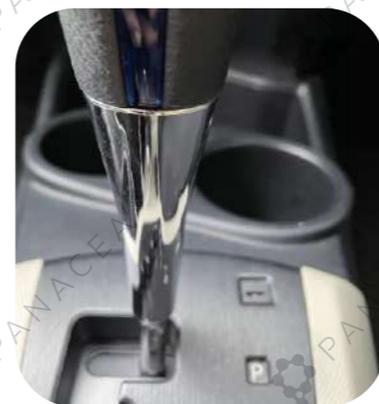
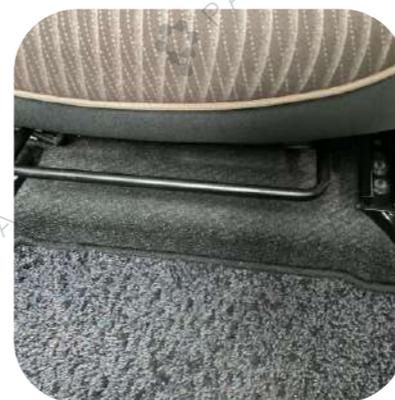
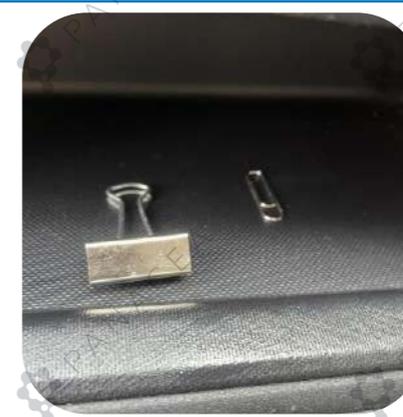
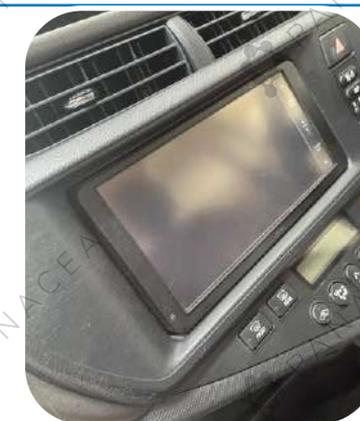
2021年12月27日（月）天気 曇り 湿度 70% 機械類異常なし 金属部分変化なし

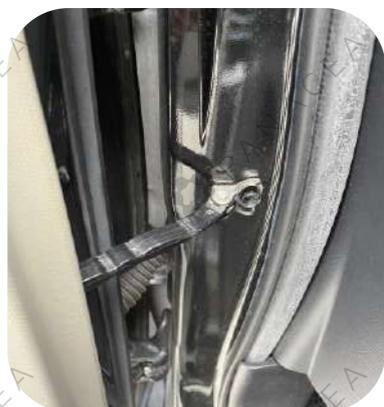
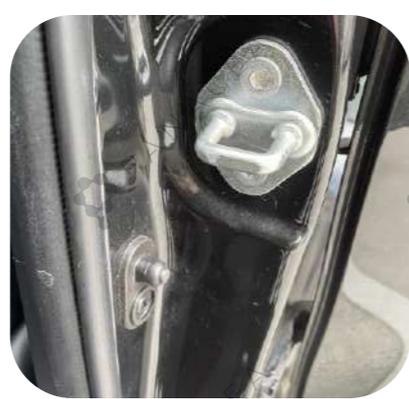
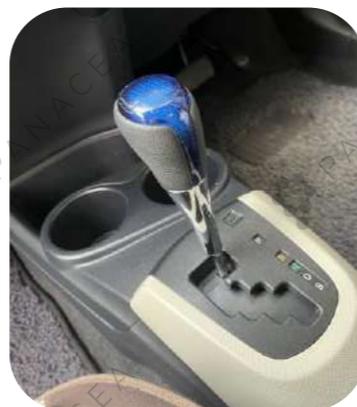
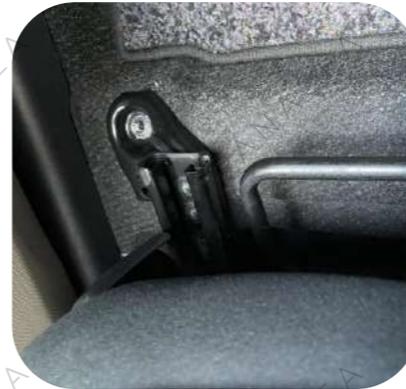
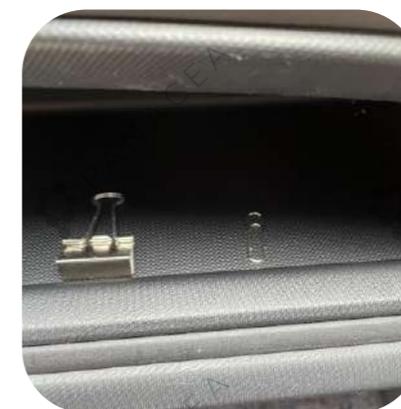
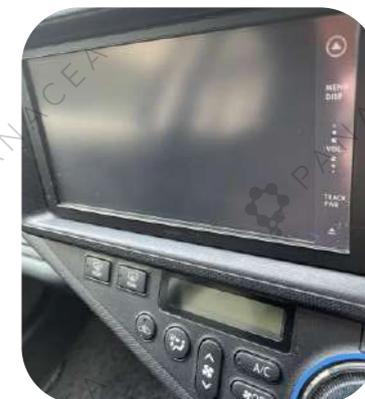
2022年1月10日（月） 天気 曇り 湿度 62% 機械類異常なし 金属部分変化なし

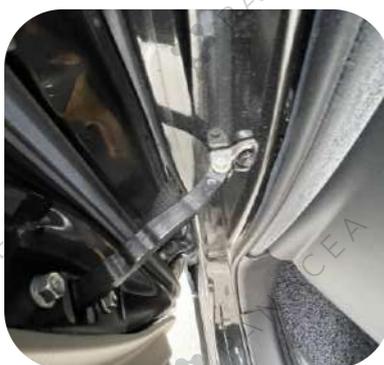
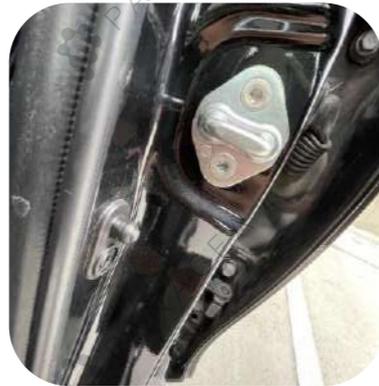
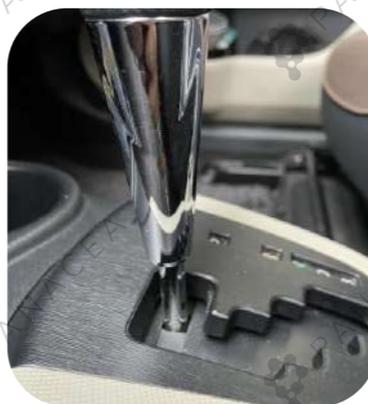
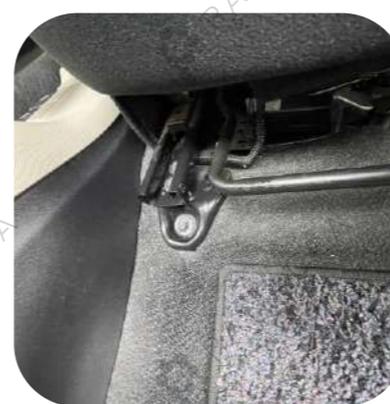
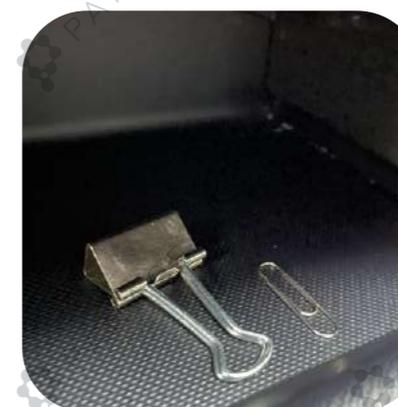
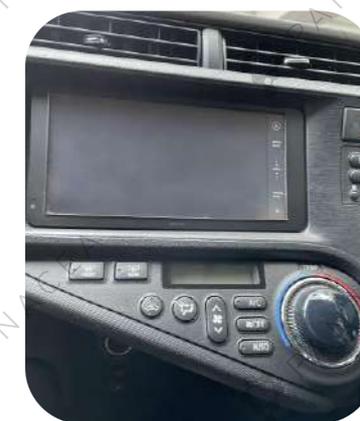
2022年1月24日（月） 天気 晴れ 湿度 78% 機械類異常なし 金属部分変化なし

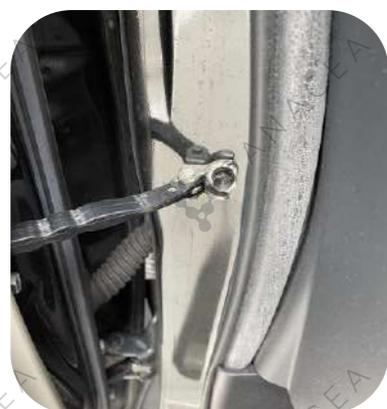
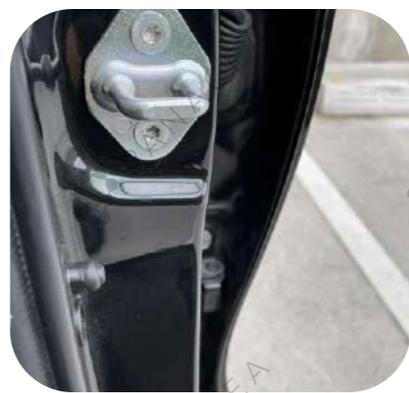
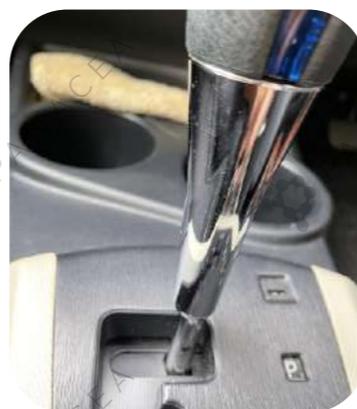
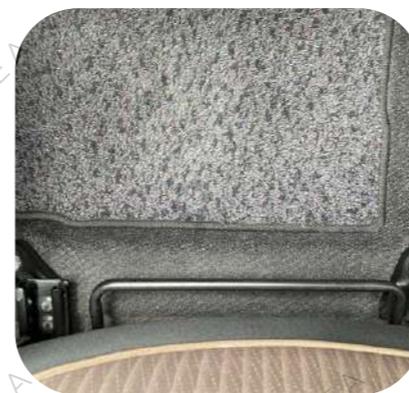
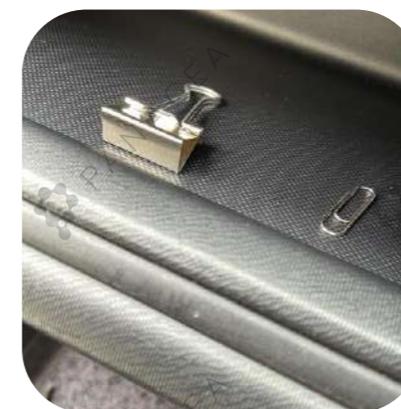
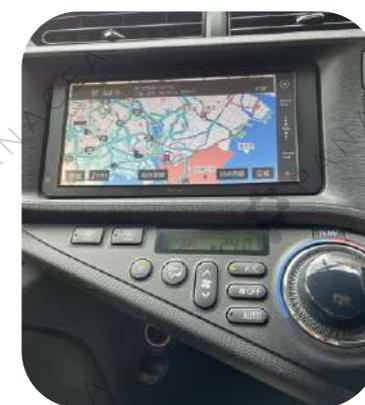
2022年2月7日（月） 天気 曇り 湿度 55% 機械類異常なし 金属部分変化なし

- ドアの金属前方部分 変化なし
- ドアの金属後方部分 変化なし
- シフトノブのメッキ部分 変化なし
- シート固定金属部分 変化なし
- 車内コンソールのクリップ 変化なし
- ナビゲーション 正常作動
- エアコン 正常作動

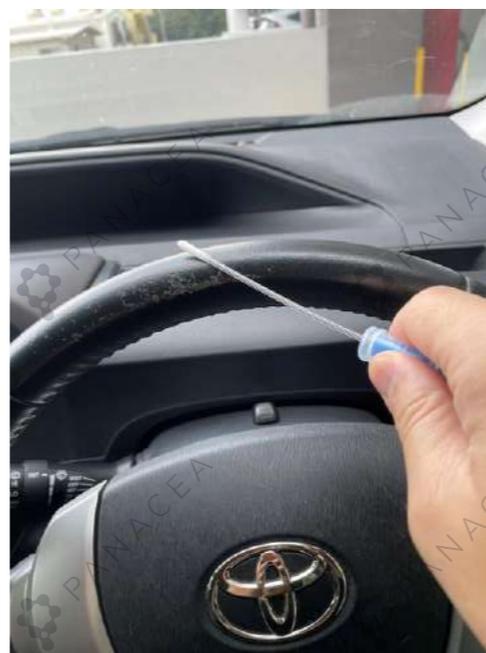
ハンドル

2021年11月15日から2022年2月7日まで
84日間（7回）
ドライフォガーによる噴霧する前後
それぞれの一般生菌の数値を検出する

ステアリング	噴霧後	ドアトリム	噴霧後
11月15日	571	35	453	23
11月29日	223	27	187	32
12月13日	286	31	162	28
12月27日	315	27	119	18
1月10日	155	18	145	11
1月24日	182	22	121	8
2月7日	76	11	58	9

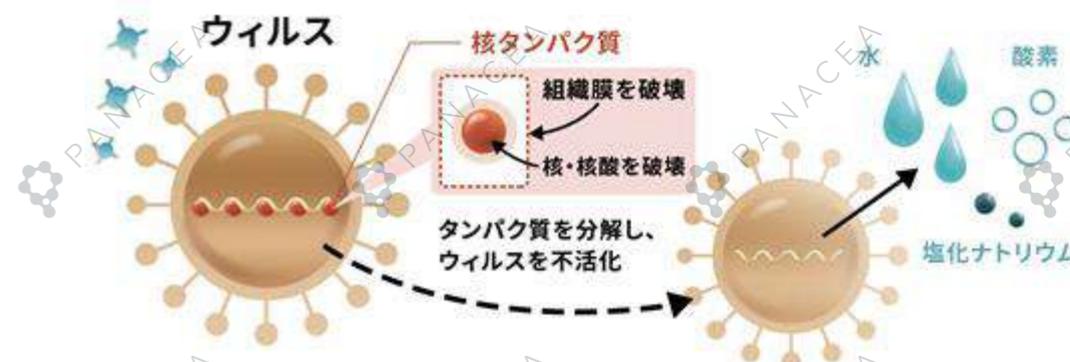
除菌プロセス

スパイク型のタンパク質で構成されたエンベロープ（膜）で形成される covid19 に対しては変異型であっても同プロセスで除菌できます。
